MW 級風力機液壓系統性能改良案例分析

Performance Improvements in Hydraulic System of a MW-scale Wind Turbine

本文研究標的為目前台電公司位於台中港區與台中龍井火力發電廠的風力機組，此機組源自於荷蘭廠商 Zephyros 的設計，型號為 Z72，額定發電量為 2000kW，目前總共有 21 部。圖 1 為此款風力機的實體照片，表 1 則為該風力機的基本規格資料。

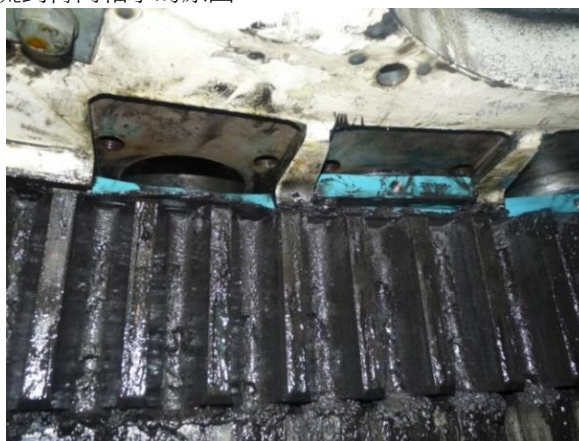
圖 4、漏油情形照片

上述提到的漏油與煞車片磨耗就是目前液壓系統較為嚴重的兩個故障，從圖 4 的實際照片可以看出此

嚴重程度。以下針對故障以及其原因進行說明：

轉向軸承齒部上所覆蓋的液壓油，已經布滿整個齒面，且持續流向下方的塔架，漏油狀況非常嚴重；漏油可能是因為油管耐壓不足、液壓缸體內部側漏以及系統壓力過大所導致(系統限壓 210bar)

煞車來令的組成是由上方鋼板黏下方煞車片，整體厚度為大約 35mm，在風力機例行檢察中都必須注意來令整體的任何一點厚度磨耗是否平均，當煞車片最小厚度剩下約 2mm 時，就必須更換，否則磨損過度嚴重時煞車盤與來令片鋼板會接觸，造成嚴重磨損。軸承上方的墊塊，就是位於液壓塊與軸承之間的煞車來令片，除了承受更大力矩外，加上來令片材質受漏油影響，磨耗速度異常的快，導致來令片在未達更換保養期限之前就已經磨損完畢，使得來令片的金屬載具直接與軸承面相互摩擦，更導致載具被破壞。比較圖 4 左邊算過來第一個來令片與第二個來令片，第一個來令片已經完全不見，甚至可以觀察到載具厚度明顯差異。事實上載具本身也被嚴重磨耗並且變形，連帶導致維護上的困難度增加，因為載具變形後卡在溝槽內，無法取出；相對的第二個是正常的狀態。就是來令片載具這樣的相互影響，更導致了軸承面的損傷，以及液壓缸因為超出原本設計行程，使得漏油更加嚴重，惡性循環下導致液壓系統在很短時間內將油用完，因此無法建立足夠壓力讓轉向軸承正常運作。圖 5 顯示轉向軸承表面已經有因為來令片金屬載具所致的嚴重刮痕。

1)針對油管、接頭與液壓缸本體的耐壓，重新設計挑選後，選用可耐壓超過 210bar 的產品，以確保當機艙必須固定不動，需長時間保持 190bar~210bar 壓力時，不會因為這些系統點而漏油。

原本來令片主要材質為酚醛樹脂(Phenolic Resin)，非耐油材質，且在吸收油脂後，會導致其加速磨耗，可能在非常短的時間，一周內就可以完全磨耗完畢。因此改採如圖 12 中，具備金屬材質的來令片，以確保液壓油滲入後，仍能保持原本的摩擦能力，提供一定的煞車力。

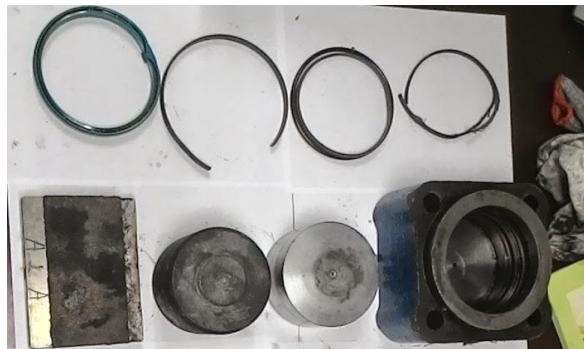
圖 6、液壓缸分解

另外，從總共 12 個液壓缸，液壓站出來的壓力，第一個液壓缸與最後一個液壓缸壓力有差異，也導致壓力不平均，長期觀察下來，可發現其中某幾個固定來令片，磨損較快。將液壓缸進行拆解後，如圖 6，第二排從右到左分別是液壓缸本體、液壓活塞、液壓塊、煞車來令片；第一排則是安裝於液壓缸本體內側的四個不同功能的油封；從此拆解案例更可發現到圖 7 的 K 型油封的某個段落已經因為被擠壓而變形，也是導致油從液壓缸內部漏出再往下流到轉向軸承的原因。

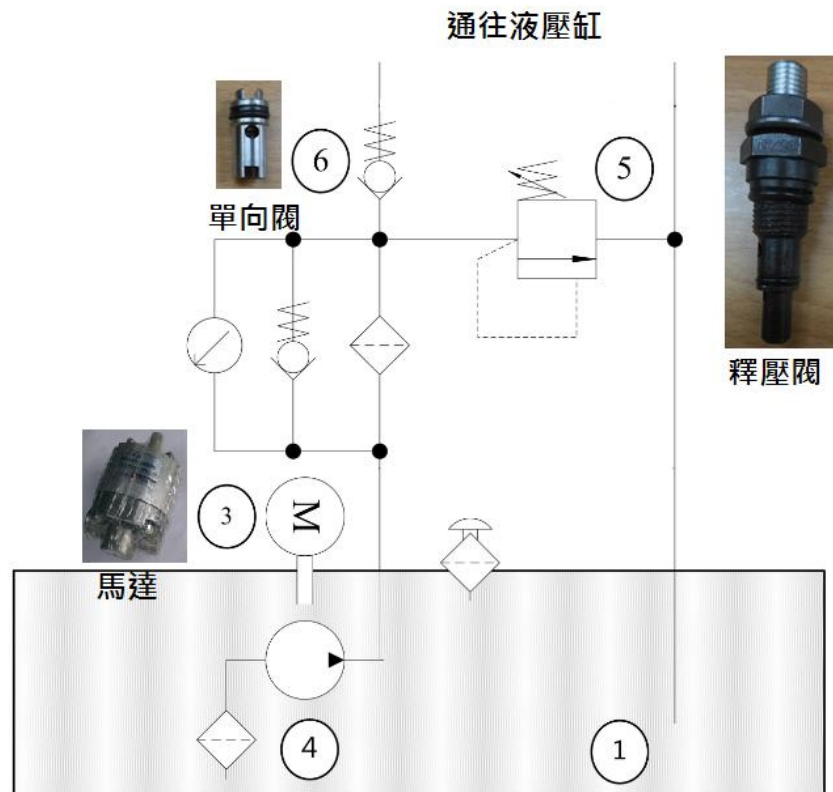
圖 8、液壓系統前段

轉向煞車系統的壓力需由馬達驅動以建立各部位工作壓力，圖 8 為液壓前段系統圖，常見問題為液壓管

路釋壓閥沒有作動，一般情況下號馬達接受命令後即對系統建壓，但常因先前洩漏導致管內存在空氣，無法順利建壓，因此當馬達持續運轉超過設定值仍無法建壓時，系統將出現故障訊息，因此須將 5 號釋壓閥進行空氣排除才能使系統順利建壓，若仍無法建壓則可能問題為 6 號單向閥體或釋壓閥橡皮密封環破損所致，馬達磨損或電磁閥故障也可能導致無法建壓，若液壓系統前段能確實將這幾項檢查完畢，系統將能正常建壓。

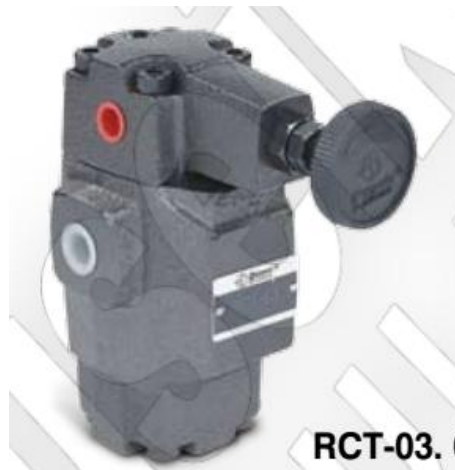
圖 10、解決方案二：增設穩壓卸壓閥[3]

3)原系統並未考慮壓力過大時的因應方案，但觀察系統運作，其實時常維持載最大操作壓力點，甚至風況較佳時，壓力會超過最大操作壓力；系統在這樣的條件下操作，風險相較高，也是漏油的原因之一。因此

本研究在原系統液壓油路的系統增加一卸壓閥(圖 10)，使得油路壓力超過 210bar 時，可自動洩壓，避免液壓系統壓力過大，影響整個系統的運作。

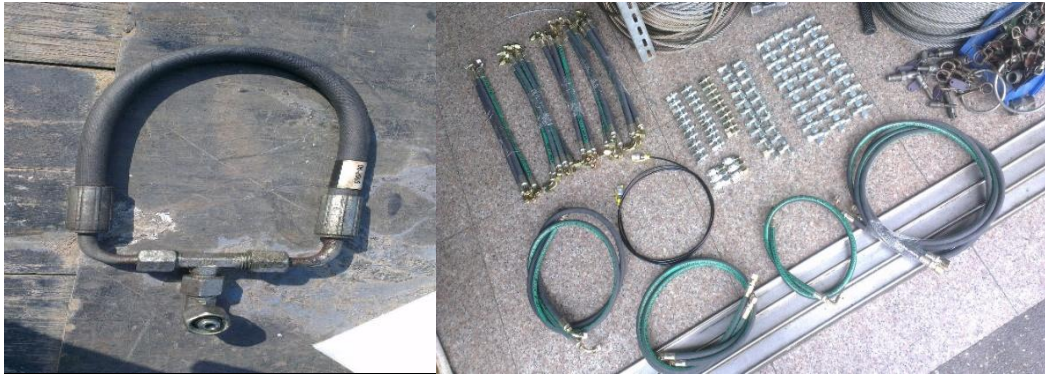
圖 11、液壓管路

風力機運轉過程中轉向液壓煞車系統必須保持 210bar 壓力，運轉情況下液壓缸呈現下壓狀態以維持風力機穩定迎風方向，一般風力機設計使用年限約 20 年，液壓管路油管為多層耐高壓橡皮製成，受到系統壓力長時間擠壓，橡皮會有疲乏及老化現象，因此油壓管表面產生龜裂即須更換，否則易造成漏油影響機組安全運轉，圖 11 左邊為舊有之液壓管路，表面及接頭已產生龜裂現象，金屬部位亦有鏽蝕現象產生，因此建議更換為耐壓可高達 400bar 之液壓管路如右圖所示。

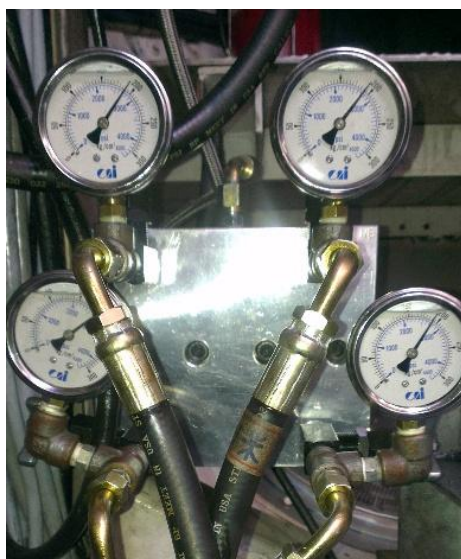
圖 13、液壓系統分流閥塊

本系統總共有 12 個液壓缸，以 3-6-3 的數量分配在機艙的左側、中段、右側，但由於某些液壓缸的來令片的磨耗速度相對於其他快許多，某個液壓缸來令片可能狀況正常下，另外一個液壓缸已經更換過數次來令片了。為解決此現象，本研究於主油路出口外增加一分油系統，如圖 13 所示，將主油路進行分流，分別流到 3-3-3-3 四個子油路，將液壓系統主迴路壓力由一分為四(一進四出)，分流到四組(12 顆)液壓缸，並具備可調整最大壓力之洩壓閥，於壓力超過設定值時，調節壓力並增加四個油表以便觀察，新增設液壓元件包含 1) 主體油路閥塊、2) 油壓表頭(四個出口每一出口配一油壓表以及手動開關，油壓表耐壓大於 300bar)、3) 洩壓閥(壓力調整範圍 180~250bar，耐壓 300bar)、4) 油路接頭，針對機艙轉向液壓系統改良所設計，配置之油壓分流系統，可有效改善液壓不平衡之問題。如此便可讓 12 個液壓缸內的壓力較為平均，並定期針對螺栓定磅使液壓系統受力更平均，圖 14 為液壓缸螺栓扭力定磅情形。

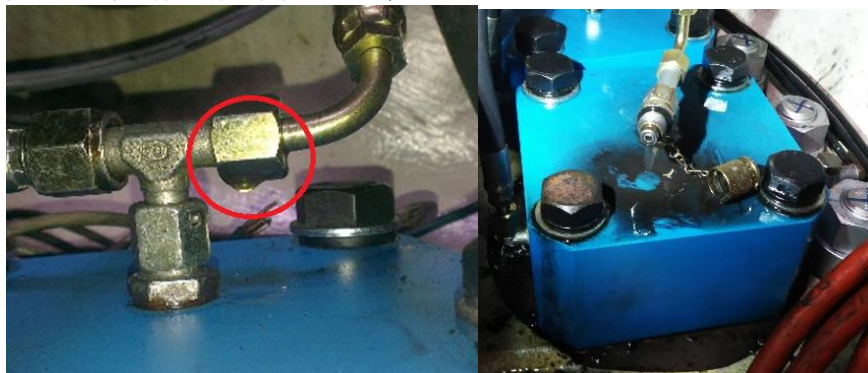
圖 15、管路接頭及排放空氣閥洩漏

圖 15 為排放空氣閥及管路接頭洩漏狀況，因為系統管路老化導致系統進入空氣，液壓油內產生灰塵現

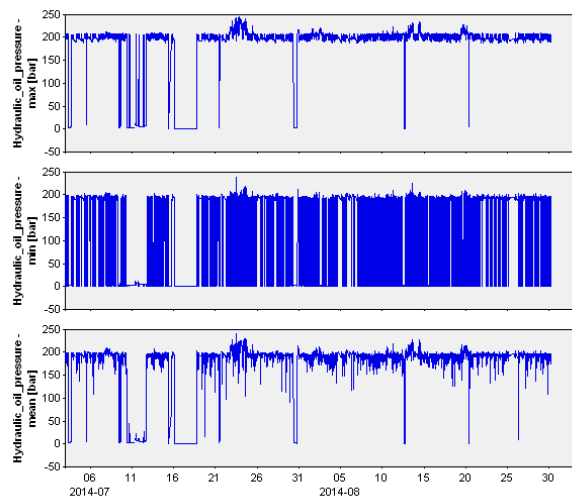
圖 18、液壓系統工作壓力(未安裝卸壓閥)

在系統改良方案實施後，分別觀察兩部有改良(實驗組)以及未改良(對照組)的風力機組液壓系統，圖 18 為對照組、圖 19 為實驗組；從這兩部機組兩個月持續長期運轉的資料可看出，改良後的系統確實可有效使系統的工作壓力維持在正常操作壓力 190bar~210bar(圖 19)；相對的為改良的機組，液壓系統壓力在風況較大的狀況下，就會有壓力超過 210bar，達 240bar 的危險狀態。這個高壓情況雖然不至於使系統跳機，但會使機組持續處於危險的操作條件下。

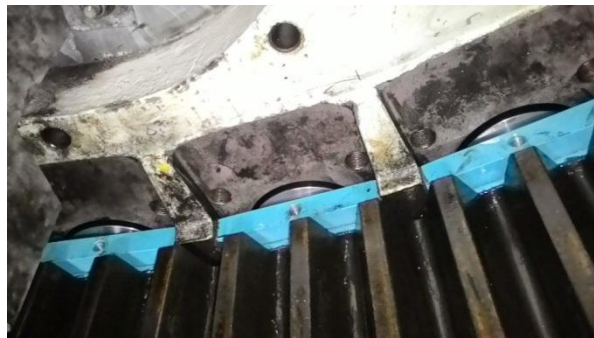
圖 20、改善後(無漏油/來令片正常)

另外從改良後機組的轉向系統內部外觀觀察(圖 20)，也可看到內部原本的漏油狀況不再，煞車來令片不會因為漏油快速磨耗，各個來令片由於壓力均衡，也沒有發生某個來令片因承受過多壓力而有較大磨耗的情況發生。
