MW 級風力機液壓系統性能改良案例分析

Performance Improvements in Hydraulic System of a MW-scale Wind Turbine

本文研究標的為目前台電公司位於台中港區與台中龍井火力發電廠的風力機組，此機組源自於荷蘭廠商 Zephyros 的設計，型號為 Z72，額定發電量為 2000kW，目前總共有 21 部。圖 1 為此款風力機的實體照片，表 1 則為該風力機的基本規格資料。

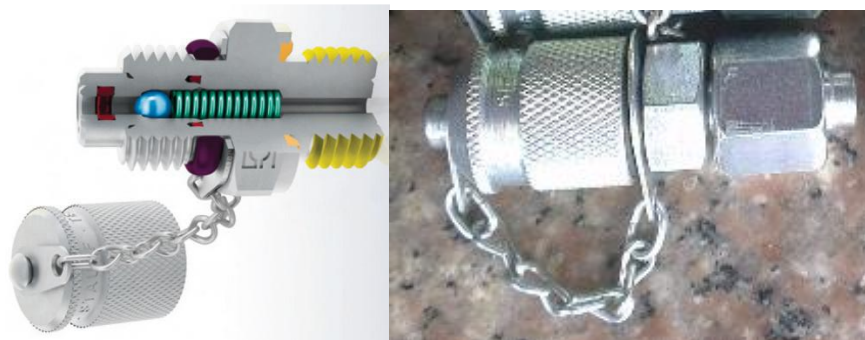
圖 16、排放空氣閥內部構造及實體圖[4]

圖 15 為排放空氣閥及管路接頭洩漏狀況，因為系統管路老化導致系統進入空氣，液壓油內產生灰塵現

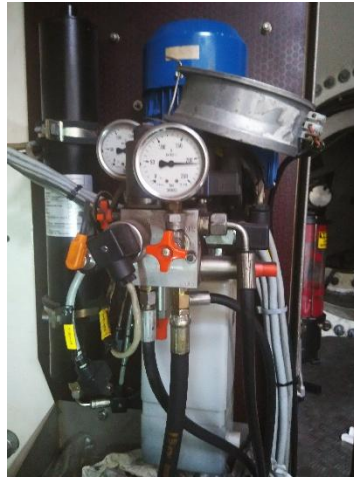
圖 17、液壓站及散熱風扇實體圖

造成液壓系統過熱可能原因為 1)液壓系統進入空氣或水分，當液壓馬達將油液轉變為壓力油時，空氣和水分就會壓縮助長熱的增加而引起過熱；2)未定期更換油品導致油變稀，使油品增生懸浮物質或與水溶合，這也會引起過熱；3) 未及時更換已損壞之零組件導致液壓馬達超過額定工作能力而跳機；液壓系統之回油閥調整不當，亦會產生過熱。

液壓系統過熱會使液壓油迅速氧化，氧化又可能會釋出更難溶的樹脂物質、油泥及酸類等，這些物質積於油路中容易加速零件磨損及腐蝕，若粘附於精密零件及電磁閥表面，還可能使零件失去原有功能，且液壓油因過熱變稀易使傳動工作變遲緩，這些過熱問題往往造成傳遞動作遲緩和回油閥門卡死，因此透過風扇散熱，有效改善液壓油過熱問題，圖 17 為液壓站及散熱風扇實體圖。
